Gegenstand : Risse in der Seitenleitwerkswurzelrippe

Betroffen : Fascination D4BK alle W.Nr.

Mögliches Strukturversagen des Seitenleitwerks durch Rissbildung in der Seitenleitwerkswurzelrippe.

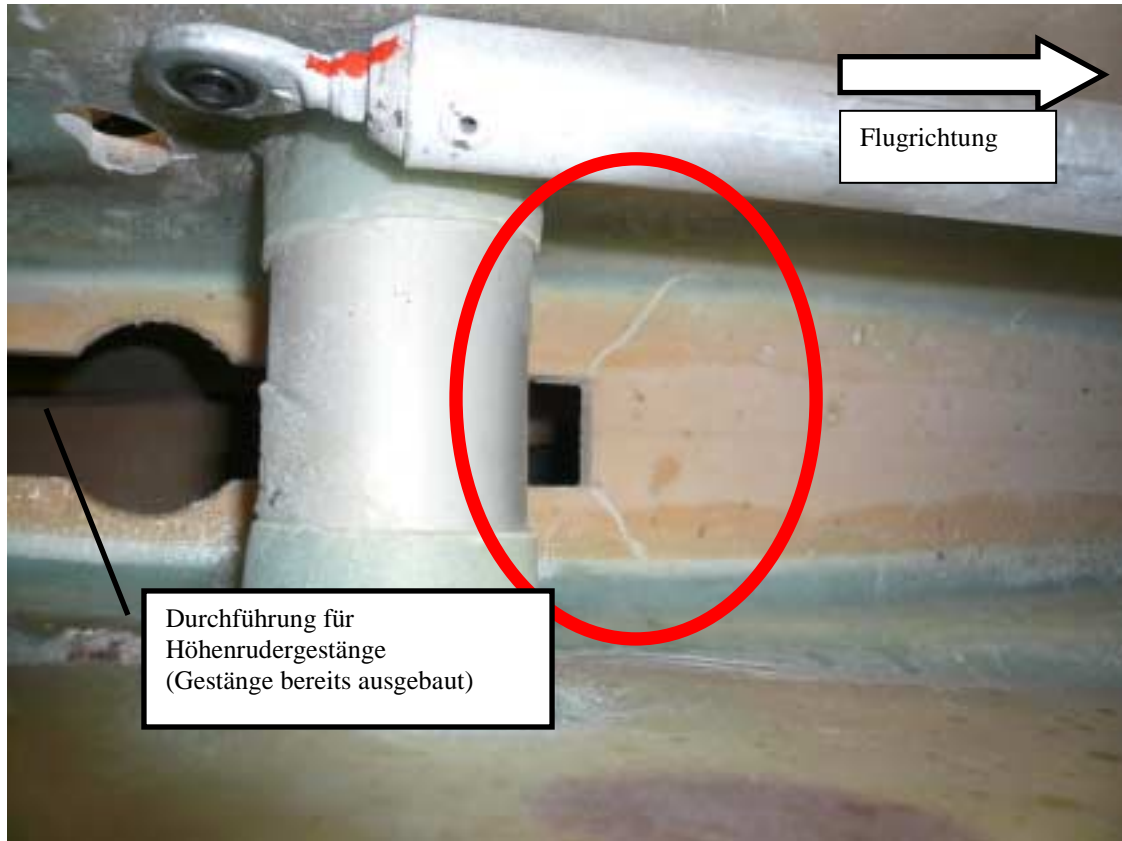
2. Wenn man nun von unten durch die Öffnung in das Seitenleitwerk schaut sieht man die betroffene Rippe. Überprüfen, ob am Ausschnitt zur Durchführung des Höhenrudergestänges Risse zu erkennen sind (Abb. 2 rot markiert). In der Abbildung sind nur die vorderen Risse zu sehen. Die Risse könne auch am hinteren Ende des Ausschnitts vorhanden sein.

3. Beträgt die Risslänge mehr als 25 mm oder hat sich das Laminat großflächig vom Schaum abgelöst, darf das Luftsportgerät nicht mehr in Betrieb genommen werden! Überschreitet der Schaden die oben angegebene Größe nicht ist ein Überführungsflug zum Instandhaltungsbetrieb zugelassen, sonstiger Flugbetrieb ist nicht mehr gestattet. Ansonsten ist die Verstärkung der Rippe bis zu der in TM_D4_26 aufgeführten Frist durchzuführen.

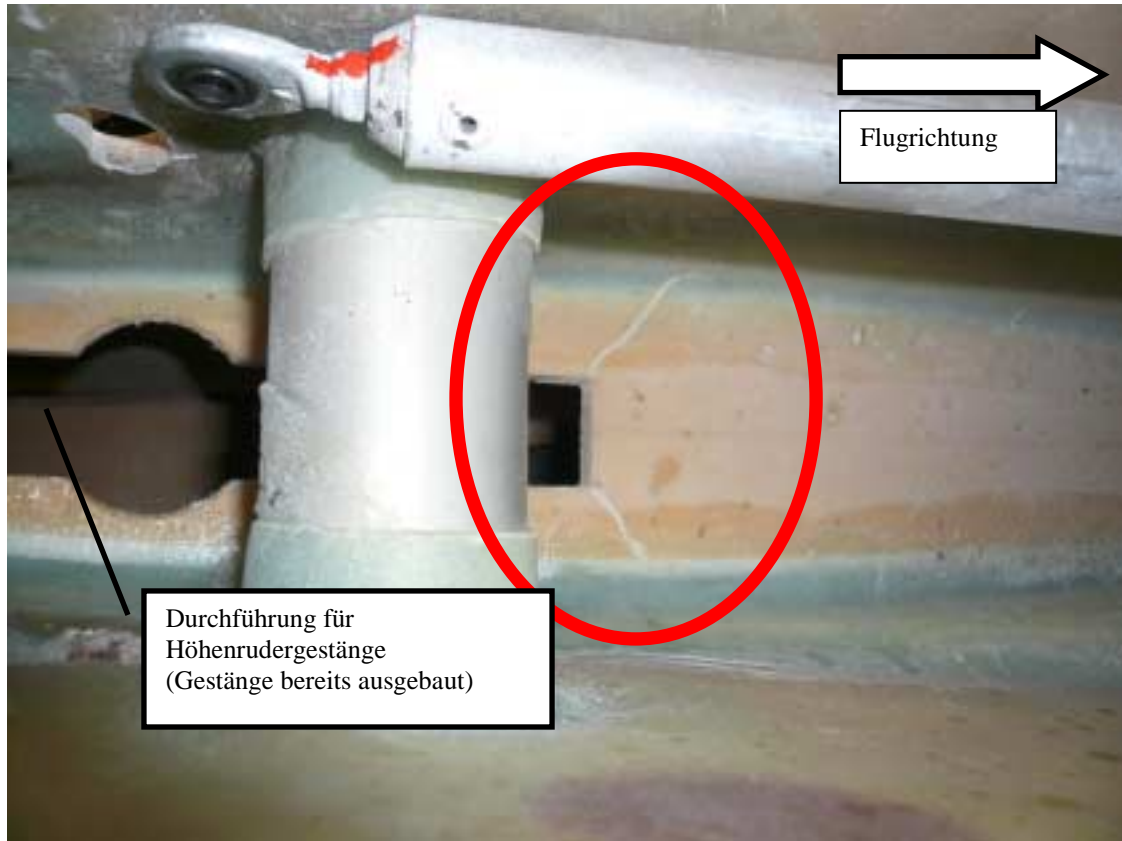
2. Wenn man nun von unten durch die Öffnung in das Seitenleitwerk schaut sieht man die betroffene Rippe. Überprüfen, ob am Ausschnitt zur Durchführung des Höhenrudergestänges Risse zu erkennen sind (Abb. 2 rot markiert). In der Abbildung sind nur die vorderen Risse zu sehen. Die Risse könne auch am hinteren Ende des Ausschnitts vorhanden sein.

3. Beträgt die Risslänge mehr als 25 mm oder hat sich das Laminat großflächig vom Schaum abgelöst, darf das Luftsportgerät nicht mehr in Betrieb genommen werden! Überschreitet der Schaden die oben angegebene Größe nicht ist ein Überführungsflug zum Instandhaltungsbetrieb zugelassen, sonstiger Flugbetrieb ist nicht mehr gestattet. Ansonsten ist die Verstärkung der Rippe bis zu der in TM_D4_26 aufgeführten Frist durchzuführen.
