**Muster:** P 96 Golf

**Gerätekenntblatt-Nr.:** 61157

TM Tecnam Flugzeuge Typ ALLE vom 18.10.2006

Ausgleichgewicht des Höhenruders

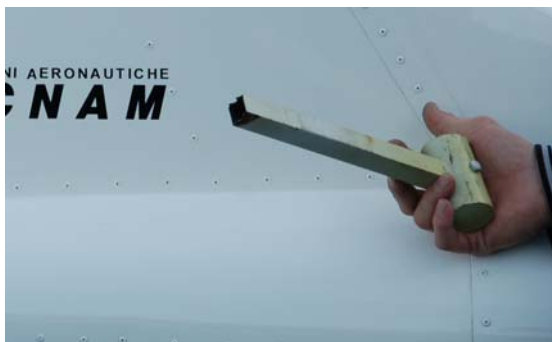
Bild 2006 (P 96)

Bei der Jahresnachprüfung wurde wieder ein abgebrochenes Ausgleichgewicht, diesmal bei einer P 92 festgestellt. Bereits 2006 war diese Störung bei einer P 96 aufgetreten und die Halter wurden mit einer Technischen Mitteilung darauf hingewiesen.

1. Prüfung des Höhenruderanschlages und des Ausgleichgewichtes auf Beschädigungen. Wenn Beschädigungen festgestellt werden, darf das Gerät nicht betrieben werden und der Musterbetreuer ist zu informieren.
2. Mitteilung der Prüfergebnisse auf dem Prüfbericht (Anlage 1 zur LTA LSG 08-008)
3. Bei jeder Vorflugkontrolle sind der Höhenruderanschlag und das Ausgleichgewicht zu kontrollieren.
