**Muster:** Zephyr / 2000 / 2000 C

Sicherungsbolzen der Hauptflächenbolzen

**LTA-Nr.: LSG 07-008**

Datum : **17.08.2007**

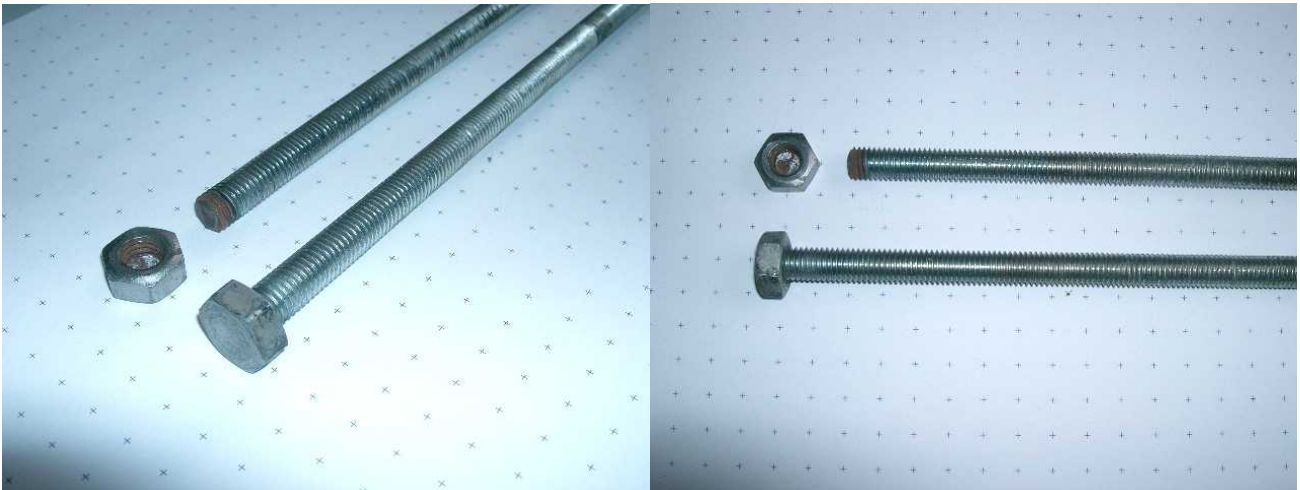
Bei der Demontage der Flächen an o.g. Muster wurden bauliche Mängel an der Schweißung eines Sicherungsbolzens festgestellt, die die Lufttüchtigkeit beeinträchtigen können.

Die angeschweißte Mutter hatte sich gelöst.

Austausch der Sicherungsbolzen gemäß einer vom Luftsportgeräte-Büro genehmigten Technischen Mitteilung des Musterbetreuers/Herstellers.

Die Maßnahmen sind vor dem nächsten Flug durchzuführen.
