Muster: P 92 Echo

TM Tecnam Flugzeuge Typ ALLE vom 18.10.2006

Ausgleichgewicht des Höhenruders

Anlage 1 zur LTA 08-007 P 92 Höhenruderausgleich

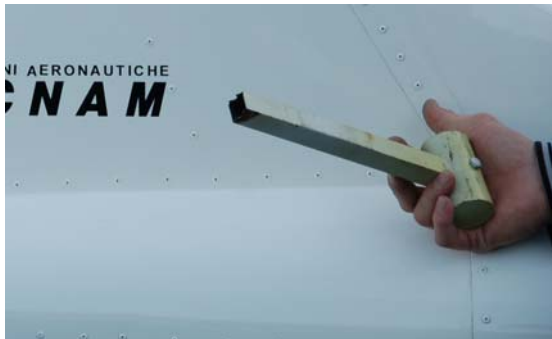
Bild 2006 (P 96)

Bei der Jahresnachprüfung wurde wieder ein abgebrochenes Ausgleichgewicht, diesmal bei einer P 92 festgestellt. Bereits 2006 war diese Störung bei einer P 96 aufgetreten und die Halter wurden mit einer Technischen Mitteilung darauf hingewiesen.

1. Prüfung des Höhenruderanschlages und des Ausgleichgewichtes auf Beschädigungen. Wenn Beschädigungen festgestellt werden, darf das Gerät nicht betrieben werden und der Musterbetreuer ist zu informieren.
2. Mitteilung der Prüfergebnisse auf dem Prüfbericht (Anlage 1 zur LTA LSG 08-007)
3. Bei jeder Vorflugkontrolle sind der Höhenruderanschlag und das Ausgleichgewicht zu kontrollieren.
