Service Bulletin

Inspection Horizontal Tail

SB-LTUL-CTSW-14
SB-LTUL-CT Supralight-05
SB-LTUL-CTLS-12
SB-SECS-CTSW-09
SB-SECS-CT Supralight-03

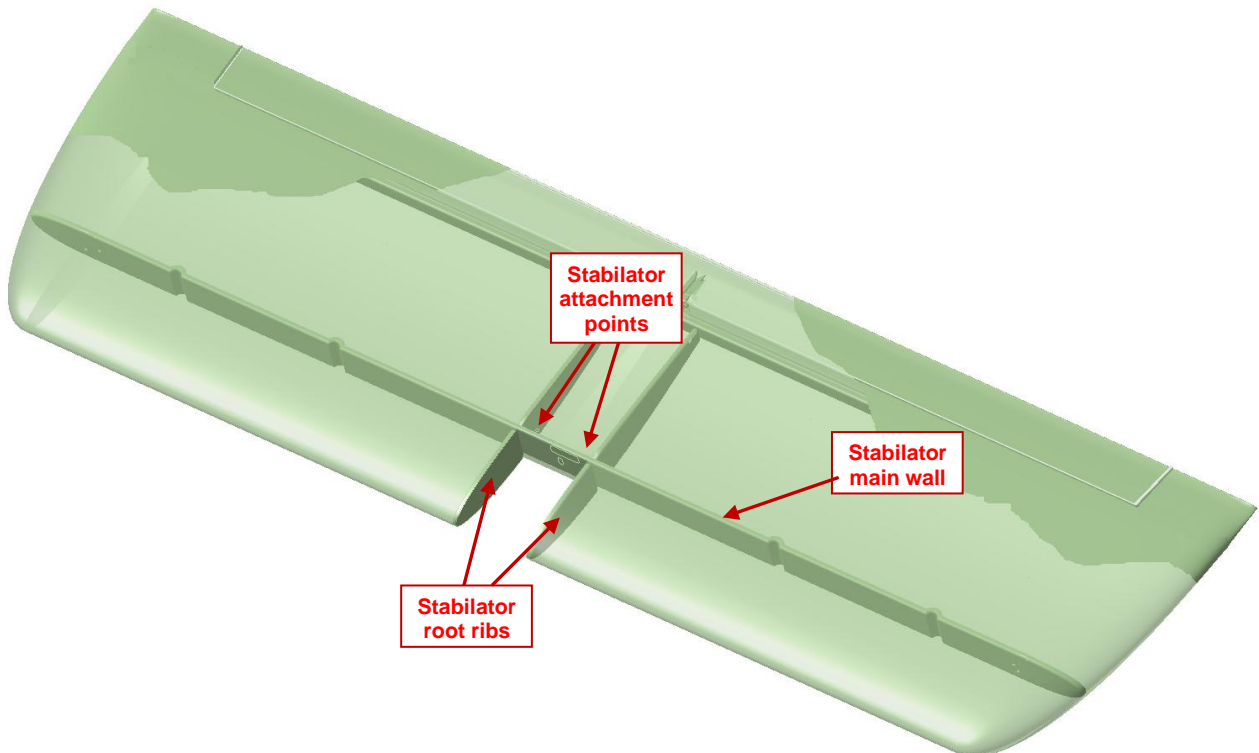
Fig. 1 – stabilator design and main wall position

Identify the position of the main wall inside the horizontal tail. The rearward facing, C-shaped main wall is in part visible where the stabilator is attached to the metal bracket on the fuselage, and extends to both sides in spanwise direction (Fig. 1).

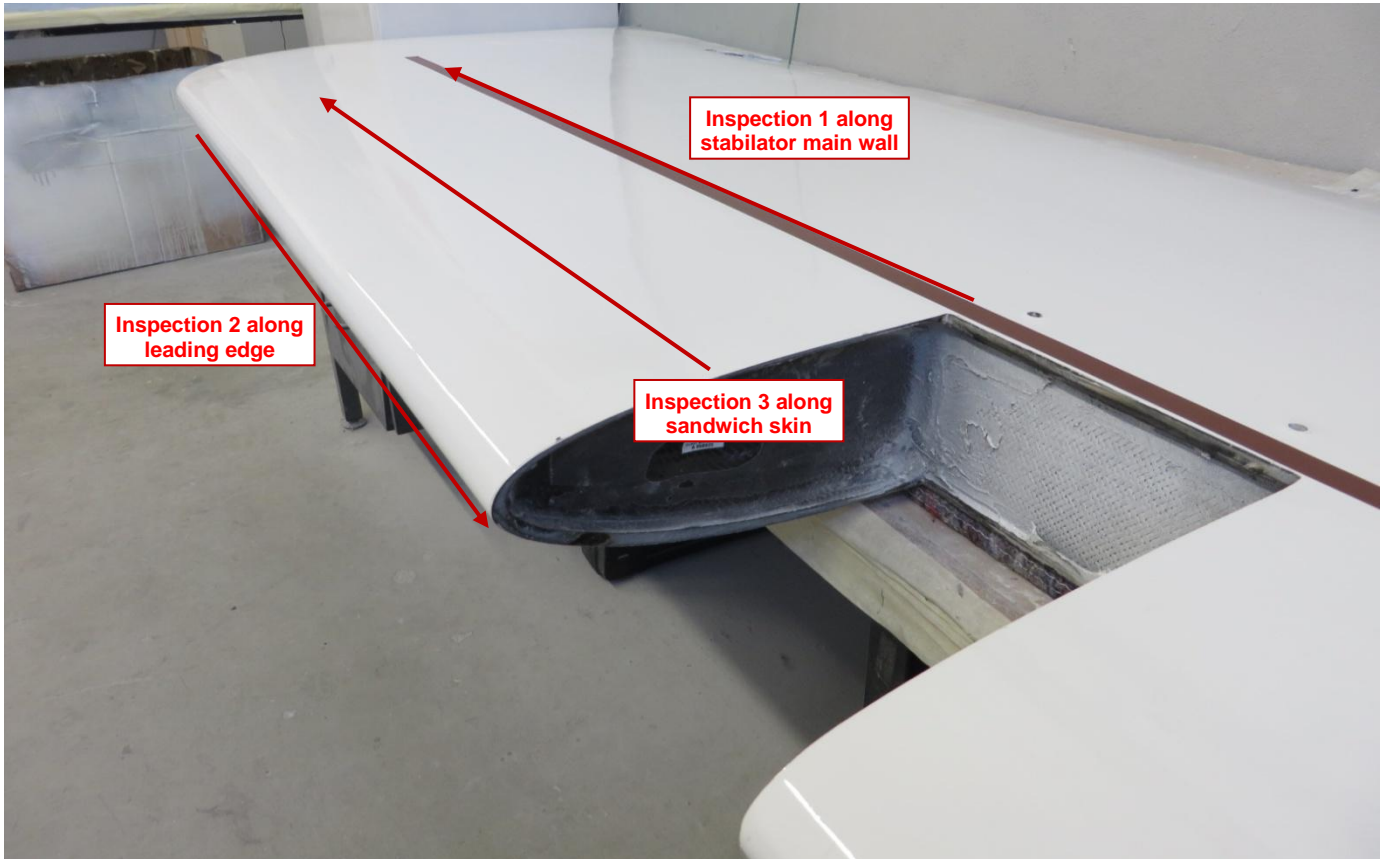
Fig. 2 – Inspection areas – sample view using one upper side only

Fig 2 identifies the areas of concern for the subsequent regular inspections. The first inspection relates to the area of the main wall. The second inspection relates to the area of the leading edge. The third inspection relates to the sandwich structure in the leading edge section of the stabilator.

■ **Caution:** Inspections have to be conducted along left and right leading edge and on upper and lower side of the main wall, even if Fig. 2 only shows one upper side of the stabilator.

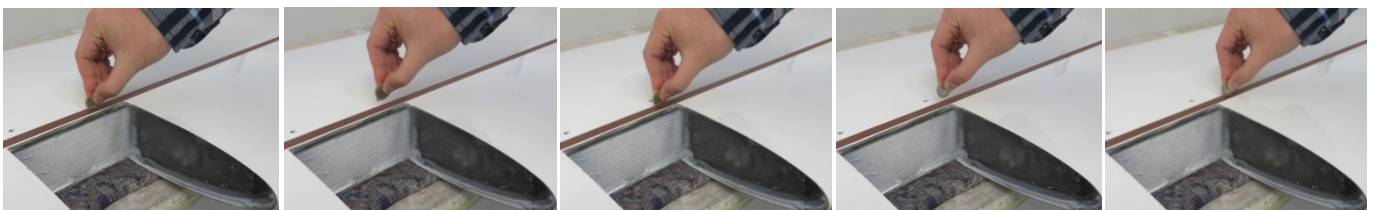
Fig. 3 – coin tap test along main wall position

Inspection 1 - Conduct a coin tapping test along the bonding line that connects upper and lower stabilator skin with the main wall (Fig. 2). The sound should be uniform and sound, and not dull or “soft”. The sound should not change over the span area. Differences in sound are possible at the positions of the root ribs. Conduct this test until you reach approx. 80% of the half span. Structural and shape changes towards the tip of the stabilator have the possibility to change the sound when tapping.

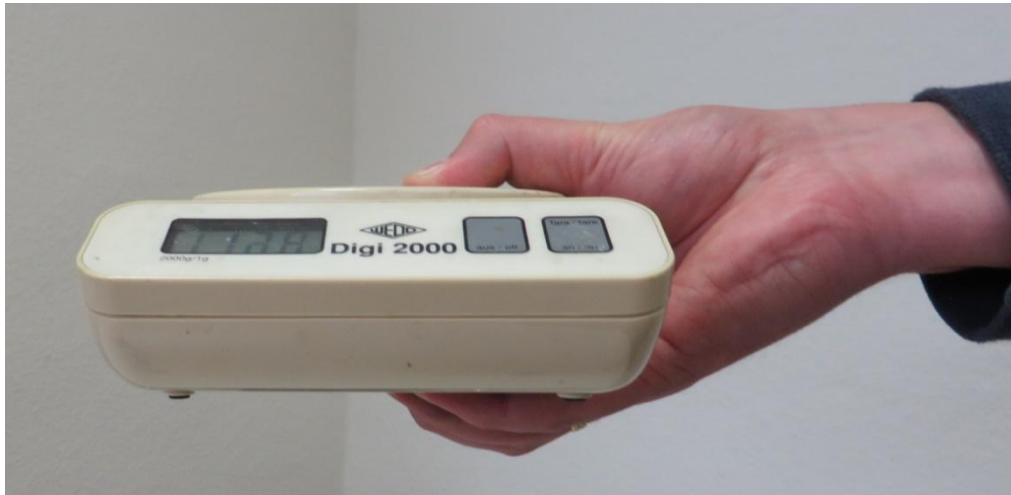
Fig. 4 – “calibrate” hand force to 1.0 .. 1.5 kg force

Inspection 3 - For the next inspection you have to apply a pressing force with your hand of 1.0 ... 1.5 kg. To “calibrate” your hand use a standard electronic scale and squeeze between thumb and fingers, to get the feeling for the effort needed to achieve between 1.0 and 1.5 kg of force (Fig. 4).

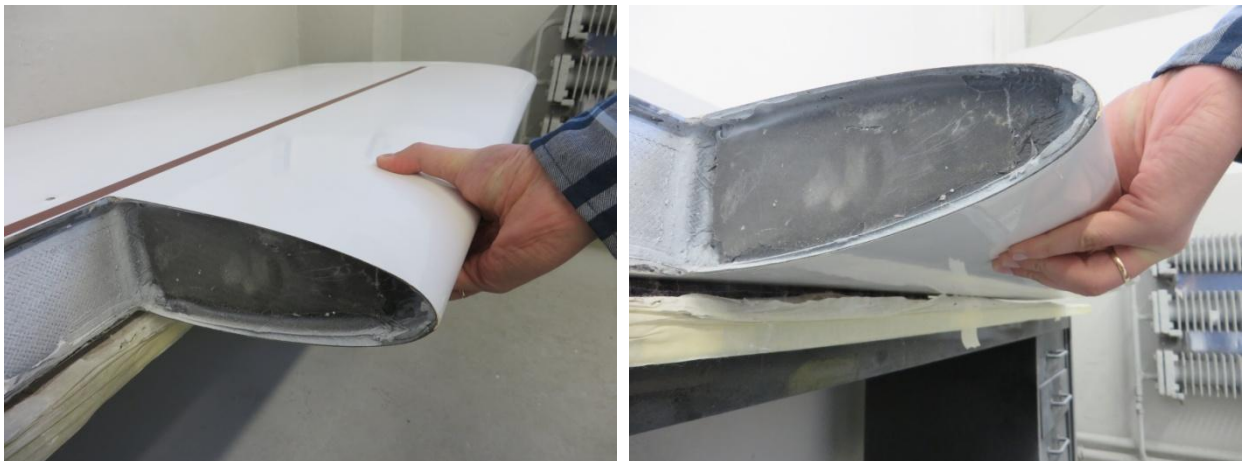
Fig. 5 – Testing of the Stabilator Nose Section

Conduct a manual stiffness test along the D-nose of the horizontal tail, starting at the root rib. Place your thumb on the upper die of the stabilizer and the other fingers on the lower side. Carefully press to the stabilizer with approximately 1,0 to a maximum of 1.5 kg force. The structure has to provide the same feel of stiffness along the span. The area of the root rib will show a somewhat higher stiffness. There must be no soft areas or sudden changes in stiffness.
