FLIGHT DESIGN

Technical Advice (Service Bulletin) No.13 = TM 5

25. Juni 2007

CTSW2006 Modelljahre 2006 und 2007, Seriennummer 06-07-15 bis 07-05-18 einschließlich, wenn mit Trimtab mit 100% Spannweite ausgestattet

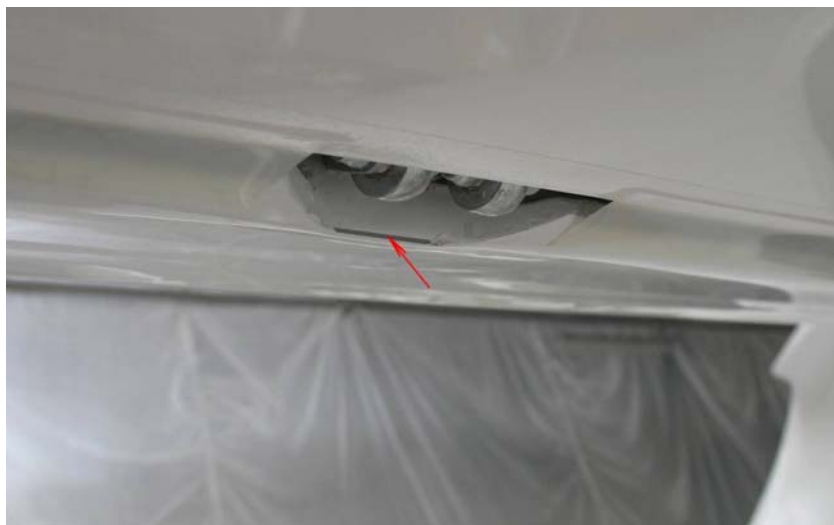
Im direkten Vorfeld dieser TM trat an einem Flugzeug der betroffenen Baureihe bei hoher Geschwindigkeit starkes Vibrieren am Steuerknüppel in Nickrichtung auf. Das Flugzeug blieb steuerbar. Nach dem Verzögern verschwand das Vibrieren wieder.

Bild A: Inspektionsbereich: Anlenkpunkt der Trimtab Steuerung am Trimtab
(Blickrichtung unter dem Höhenleitwerk)

Die Untersuchung ergab, dass ein solches starkes Vibrieren des Steuerknüppels durch eine Schädigung der Verklebung zwischen Ober- und Unterschale des Trimtabs im direkten Anlenkungsbereich hervorgerufen werden kann. Die Schädigung wird durch einen Riss im dargestellten Bereich erkennbar (Bild A).

Flight Design schreibt eine sofortige Inspektion der Faserverbundstruktur des Trimtabs im Bereich der Trimtab Anlenkung vor. Diese Inspektion muss vor dem nächsten Flug, und bis zur Durchführung der Verstärkungsmaßnahme vor jedem Flugbetrieb durchgeführt werden. Bei der

Inspektion ist das Trimtab im rippenverstärkten Mittelbereich leicht zu belasten, um auch kleine Schädigungen zu erkennen.

Wenn im oben dargestellten Bereich Lackrisse erkennbar sind (Bild A), ist das Flugzeug sofort außer Betrieb zu setzen, bis die unten festgelegte Verstärkungsmaßnahme durchgeführt ist.

Unabhängig vom Auftreten der beschriebenen Risse schreibt Flight Design eine Verstärkung im Bereich der Trimtab Anlenkung vor. Die Maßnahme muss innerhalb der nächsten 25 Betriebsstunden durchgeführt werden, oder beim nächsten Wartungsintervall, was immer zuerst kommt.

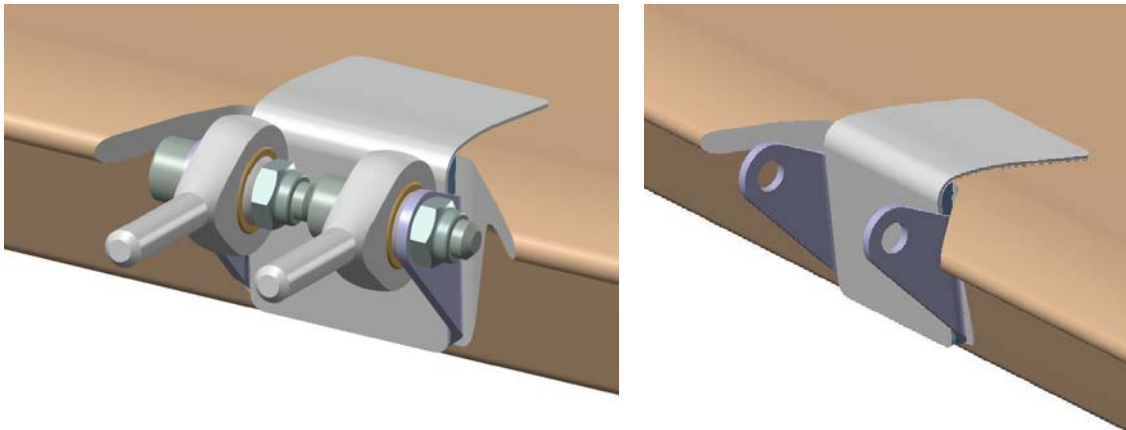
Bild B1 & B2: Trimtab Anlenkungsbereich mit Verstärkung
(dargestellt in Rückenlage)

Die Verstärkungsmaßnahme besteht aus einer Verstärkung der Anbindung des Anlenkbeschlags an die Unterschale des Trimtabs. Die Verstärkung ist ein Bauteil, das von Flight Design hierfür zur Verfügung gestellt wird (WA 3011011). Sie wird auf den Anlenkbeschlag und die Unterschale des Trimtabs geklebt und stellt einen zweiten, redundanten Lastpfad für die Steuerkräfte des Trimtabs dar. Die Maßnahme kann durchgeführt werden, ohne das Trimtab vom Höhenleitwerk zu trennen. Wird sie gründlich ausgeführt, sind Lackierarbeiten nicht erforderlich. (Bild B1 und B2)

Die genaue Durchführung der Maßnahme ist in der separaten Anweisung „070625 – TRIM TAB REINFORCMENT PROCEDURE“ beschrieben, die in der letzten gültigen Version bei Flight Design erhältlich ist. Für die Durchführung sind die nationalen Qualifikationsvorschriften zu beachten.
