Luftsportgeräte-Muster:	Ikarus C 42 A, Ikarus C 42 B und Ikarus C 42 E
Gerätekennblatt-Nr.:	61141, 61141.1, 61141.2, 61141.3, 61141.4, 61141.6, 61141.11,
Betroffenes Luftsportgerät:	Alle IKARUS C42 A/B/E mit A-Säule durch das Rumpfrohr (C 42 A bis Werk-Nr. 1604-7449 C 42 B bis Werk-Nr. 1503-7383 C 42 E bis Werk-Nr. 1804-7529)
Musterbetreuer:	Comco Ikarus GmbH
Mitgültige Unterlagen:	Comco Service Bulletin SB-42-022-2019 Rev. 1 (A-Säule)
Anlass:	Bei einem Ultraleichtflugzeug des Modells mit starker Beschädigung am Rumpfrohr wurde festgestellt, dass die A-Säule in ihrem gesamten Umfang einen Riss erlitt. Dieser wurde durch die äußere Manschette verborgen und nur durch die Fixierniete gehalten. Mögliche Überlastung oder Ermüdung können für den Schaden ursächlich sein. Der Musterbetreuer/ Hersteller hat ein Service Bulletin heraus gegeben, welches zum Zwecke der Flugsicherheit umgesetzt werden muss. Sollten Risse festgestellt werden, darf das UL nicht in Betrieb genommen werden.

SB-42-022-2019 Rev. 1 Inspektion der A-Säule bei C42 A&B-Serie mit durch Rumpfrohr durchgeführter A-Säule (C42A bis Werk-Nr.: 1604-7449 C42B bis Werk-Nr.: 1503-7383 C42E bis Werk-Nr.: 1804-7529)

Ausgabedatum:

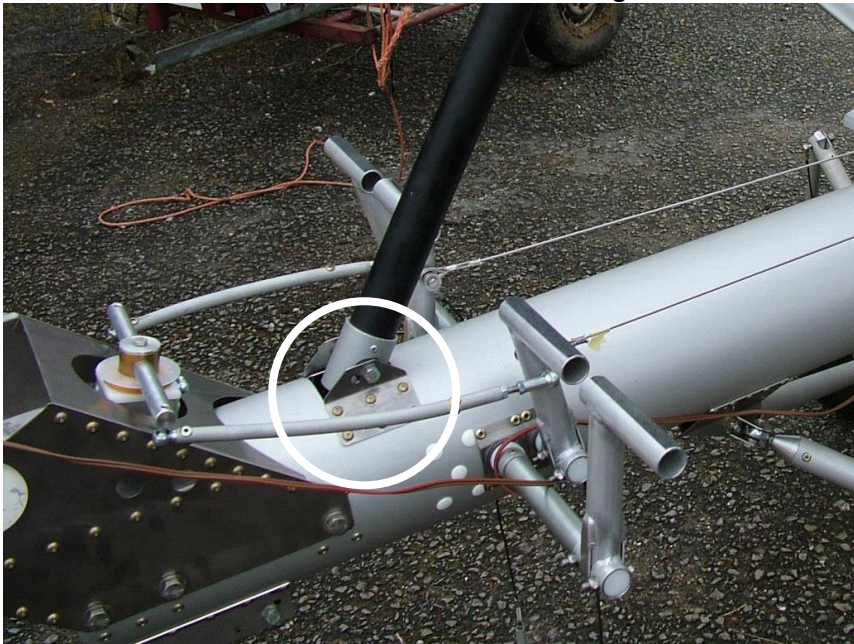
- Bei einem Flugzeug mit einer starken Beschädigung am Rumpfrohr (Riss; Landeschaden) wurde festgestellt, dass die A-Säule in ihrem gesamten Umfang einen Riss erlitt. Dieser wurde durch die äußere Manschette verborgen, die an der Verbindung zwischen A-Säule und Oberseite des Rumpfrohres positioniert ist. Die Position wurde durch den kleinen Niet sichergestellt, der lediglich dazu dient, die Manschette an der A-Säule zu positionieren. Siehe Abbildungen 1 und 2.

Abbildung 1: A-Säulenbefestigung an der Oberseite des Rumpfrohres. Untere Befestigungsschraube unter Hauptrumpfrohr sichtbar und am hinteren Ende der Halterung am Bugradträger befestigt.

Wir empfehlen die innere Oberfläche der A-Säule in dem Bereich, in dem der Bolzen die Verbindung zur Oberseite des Rumpfrohrs durchdringt, visuell zu überprüfen. Die visuelle Überprüfung muss mit einem Endoskop durchgeführt werden, welches am unteren Ende (Loch in Rumpfrohr hinter Bugradträger) der A-Säule eingeführt werden kann. Ist die Kabellänge der Kamera lang genug (mehr als 1m), kann das Dach abgebaut und die gefährdende Stelle ebenfalls von oben begutachtet werden.

Sollten bei der Inspektion Risse gefunden werden, **darf** das Flugzeug **nicht geflogen werden**. Vor der Wiederinbetriebnahme muss die A-Säule ersetzt werden.

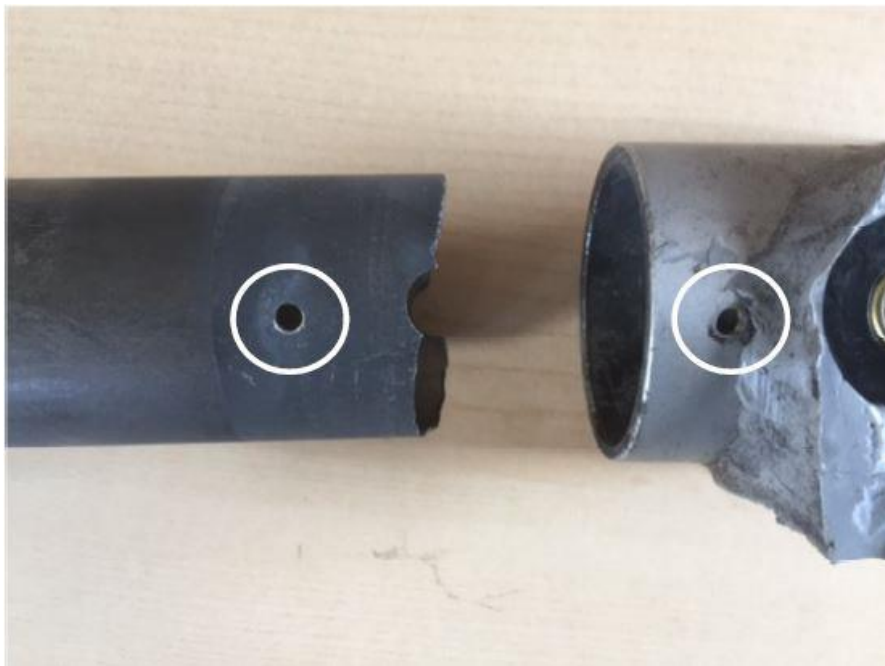
- Es wird angenommen, dass der Riss ein Ergebnis übermäßiger Belastung der A-Säule, hervorgerufen durch das Beinaheversagen des Rumpfrohres, war. Ein ähnlicher im Ausland aufgetretener Fall ist bekannt, bei dem ein Flugzeug Schäden am Fahrwerk erlitten hatte.

Abbildung 2: Gerissene A-Säule vom äußeren Hülsenteil (rechts im Bild) entfernt.
Eingekreiste Löcher zeigen die Position des Niets, der die Teile in axialer Position gehalten hat.
