Luftsportgeräte-Muster:	Ikarus C 42 A und Ikarus C 42 B
Gerätekennblatt-Nr.:	61141 und 61141.1
Betroffenes Luftsportgerät:	Alle IKARUS C42 A/B mit A-Säule durch das Rumpfrohr (Ab Werknummer 1804-7529 serienmäßig nicht betroffen)
Musterbetreuer:	Comco Ikarus GmbH
Mitgültige Unterlagen:	Comco Service Bulletin SB-42-022-2019 (A-Säule)

SB-42-022-2019 Inspektion der A-Säule bei C42 A&B-Serie mit durch Rumpfrohr durchgeführter A-Säule (bis Werk-Nr.: 1804-7529)

Ausgabedatum: Juli 2019

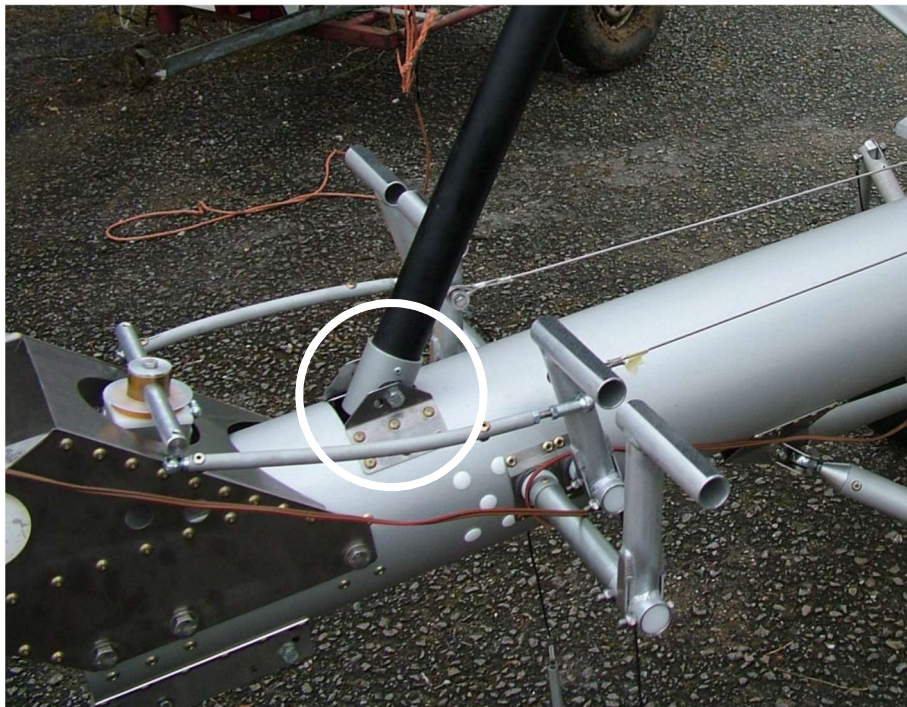
- Bei einem Flugzeug mit einer starken Beschädigung am Rumpfrohr (Riss; Landeschaden) wurde festgestellt, dass die A-Säule in ihrem gesamten Umfang einen Riss erlitt. Dieser wurde durch die äußere Manschette verborgen, die an der Verbindung zwischen A-Säule und Oberseite des Rumpfrohres positioniert ist. Die Position wurde durch den kleinen Niet sichergestellt, der lediglich dazu dient, die Manschette an der A-Säule zu positionieren. Siehe Abbildungen 1 und 2.

Abbildung 1: A-Säulenbefestigung an der Oberseite des Rumpfrohres. Untere Befestigungsschraube unter Hauptrumpfrohr sichtbar und am hinteren Ende der Halterung am Bugradträger befestigt.

Wir empfehlen innerhalb der nächsten 10 (zehn) Betriebsstunden die innere Oberfläche der A-Säule in dem Bereich, in dem der Bolzen die Verbindung zur Oberseite des Rumpfrohrs durchdringt, visuell zu überprüfen. Die visuelle Überprüfung muss mit einem Endoskop durchgeführt werden, welches am unteren Ende (Loch in unterer Cowling hinter Bugradträger) der A-Säule eingeführt werden kann. Ist die Kabellänge der Kamera lang genug (mehr als 1m), sollte das Dach abgebaut und die gefährdende Stelle ebenfalls von oben begutachtet werden.

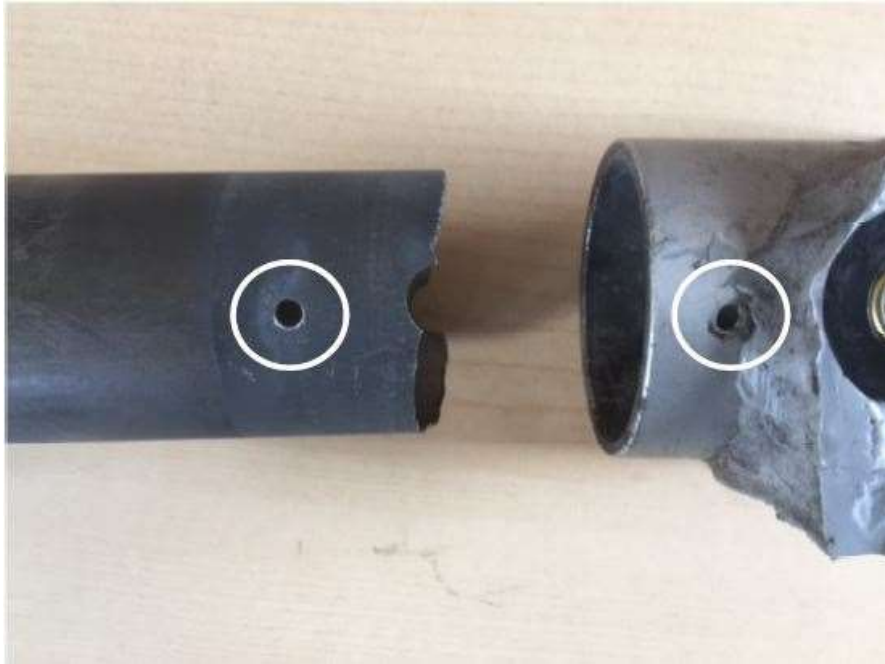
- Es wird angenommen, dass der Riss ein Ergebnis übermäßiger Belastung der A-Säule, hervorgerufen durch das Beinaheversagen des Rumpfrohres, war. Ein ähnlicher im Ausland aufgetretener Fall ist bekannt, bei dem ein Flugzeug Schäden am Fahrwerk erlitten hatte.

- Es ist jedoch auch möglich, dass die Rissbildung auch mit Ermüdung der A-Säule an dieser Stelle zusammen hängt. Daher wird auch eine Inspektion der Flugzeuge mit hoher Betriebszeit empfohlen sowie diejenigen, die einen Schaden erlitten haben, der die A-Säule übermäßig belastet haben könnte.

Abbildung 2: Gerissene A-Säule vom äußeren Hülsenteil (rechts im Bild) entfernt.
Eingezeichnete Löcher zeigen die Position des Niets, der die Teile in axialer Position gehalten hat.

Sollten bei der Inspektion Risse gefunden werden, **darf** das Flugzeug **nicht geflogen werden**. Vor der Wiederinbetriebnahme muss die A-Säule ersetzt werden.
