- Luftsportgeräte-Muster:** MCR 01 UL, MCR ULC und MCR UltraLight
- Gerätekenblatt-Nr.:** 61161 (mit Unterkennblättern) und 61207
- Betroffenes Luftsportgerät:** Alle Werknummern

- Musterbetreuer:** KORFF LUFTFAHRT GmbH
Mainbullau Flugplatz 7, 63897 Miltenberg
Tel: +49 9371-99 145, Mobil: +49 157 750 00 881
- Mitgültige Unterlagen:** SE AVIATION AIRCRAFT SERVICE BULLETIN BS 19 G 0048

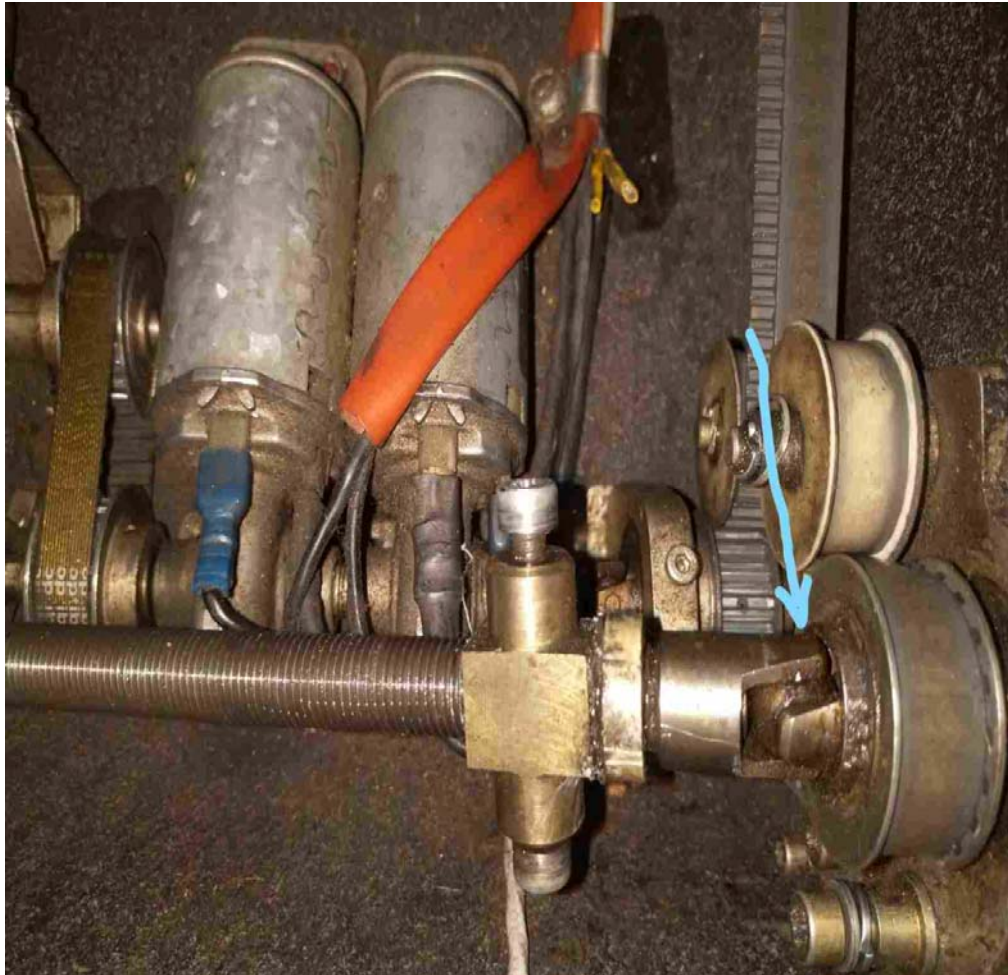
Bild 1: Situation im UL unter dem Sitz

- Anlass:** Unfall einer MCR ULC (näheres ist dem LSG-B nicht bekannt)
- Hinweis:** Bei einer MCR ULC ist ein Vorfall aufgetreten, der den Klappenmechanismus betraf. Dieser Unfall ist laut dem Service Bulletin auf ein Versagen eines verschliessenen Kardanteils zurückzuführen.
SE AVIATION AIRCRAFT (der Nachfolger von DYN'AERO) empfiehlt vorbeugende Maßnahmen, um die Lufttüchtigkeit der MCR sicherzustellen. Der Musterbetreuer zu MZL-Nr. 61207 hat eine Übersetzung des Service Bulletins zur Verfügung gestellt und ist ebenfalls Ansprechpartner für MCR mit Geräte-Nr. 61161.

- Maßnahmen:** Kontrolle des Klappensteuerungssystems gemäß dem SERVICE BULLETIN BS 19 G 0048
- Fristen:** **Vor dem nächsten Flug**
- Durchführung und Bescheinigung:** KORFF LUFTFAHRT GmbH oder sachkundige Person/ Halter und Bescheinigung der Durchführung im nächsten Nachprüfschein.
