Luftsportgeräte-Muster: TL 232 CONDOR plus

Gerätekenblatt-Nr.: 61145

Anlass: Schwere Mängelanzeige bei Erneuerung der Tragflügelbespannung
Beschädigungen in der Serie können nicht ausgeschlossen werden.

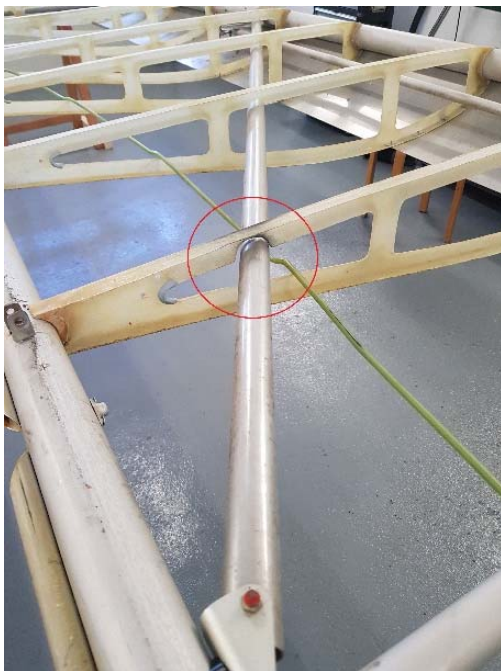
Hinweis: Beim Austuschen der Tragflügelbespannung wurden
Beschädigungen (Durchscheuern) des Diagonalrohres und -
verspannung festgestellt. Das betreffende UL ist Baujahr 2001, mit
etwas über 900 Betriebsstunden und in der Bundesrepublik
Deutschland zum Verkehr zugelassen.

Bild 1) Diagonalrohr

Maßnahmen: Sind beim Musterbetreuer in Vorbereitung. Der Betrieb ist zunächst einzustellen.

Fristen: **Vor dem nächsten Flug**

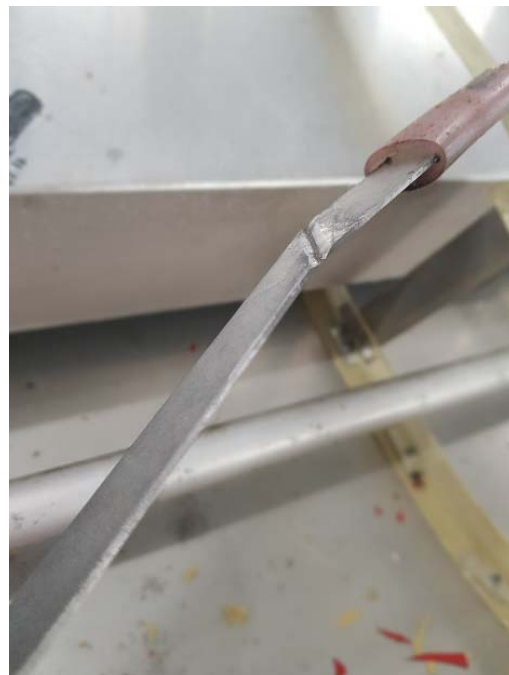
Bild 2) Diagonalverspannung
