PZOH Prüfzentrum Oldenburg Hatten Schulenbergerstr. 4 27243 Prinzhöfte Germany www.pzoh.de	Schadens- Begutachtung	Customer Company: Wezel GmbH Cust.No./ Loc.: 107 / Melle Type of Aircraft: TL232 Condor
	Prüfanweisung zur LTA-Nr. LSG 2021-001 – Rev.1	Page: 1 of 6

Objekt: TL232 Condor

Aufgabe: Schäden innerhalb Tragfläche Rechts und Links

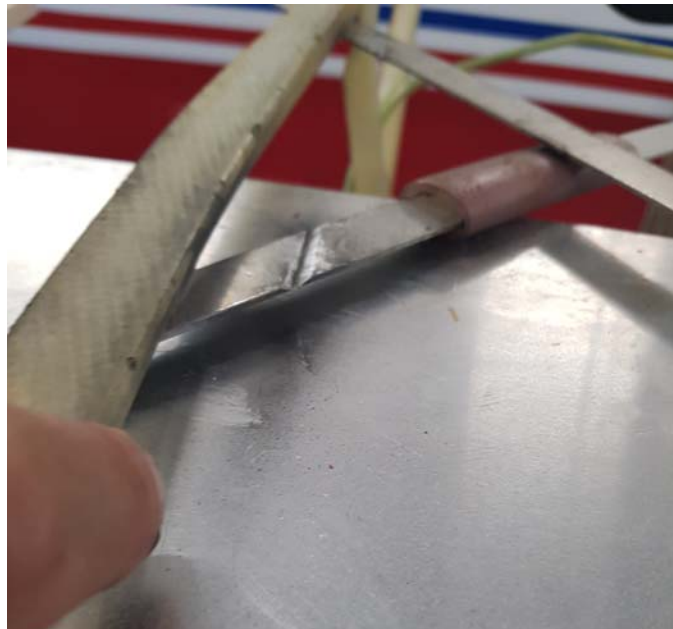
Kollision der Aussteifungs-Bänder mit den GFK-Rippen:

Bild 1: Diagonalverspannung unterhalb der Tanks, von unten gesehen (ohne Bespannung)

Zur Begutachtung durch eine sachkundige Person, einem LTB oder einem Prüfer Klasse 5 kann im unteren Bereich der ersten beiden Rippen (vom Rumpf aus gesehen) mit Hilfe eine Endoskops (minimalinvasive Löcher in der Bespannung) versucht werden alle möglichen Kontaktstellen zwischen Rippen und angrenzenden Bauteilen zu lokalisieren und hinreichend zu untersuchen. Die Kontaktstellen zeichnen sich durch Abrieb, schwarz gefärbtes Aluminium Oxid (s. Bild 3) und blanke Scheuerstellen am Aluminium (s. Bild 1) aus. Da weitere Schäden nicht ausgeschlossen werden können, sollten alle in diesem Bereich befindlichen Bauteile auf Kontaktstellen diesbezüglich hin untersucht werden.

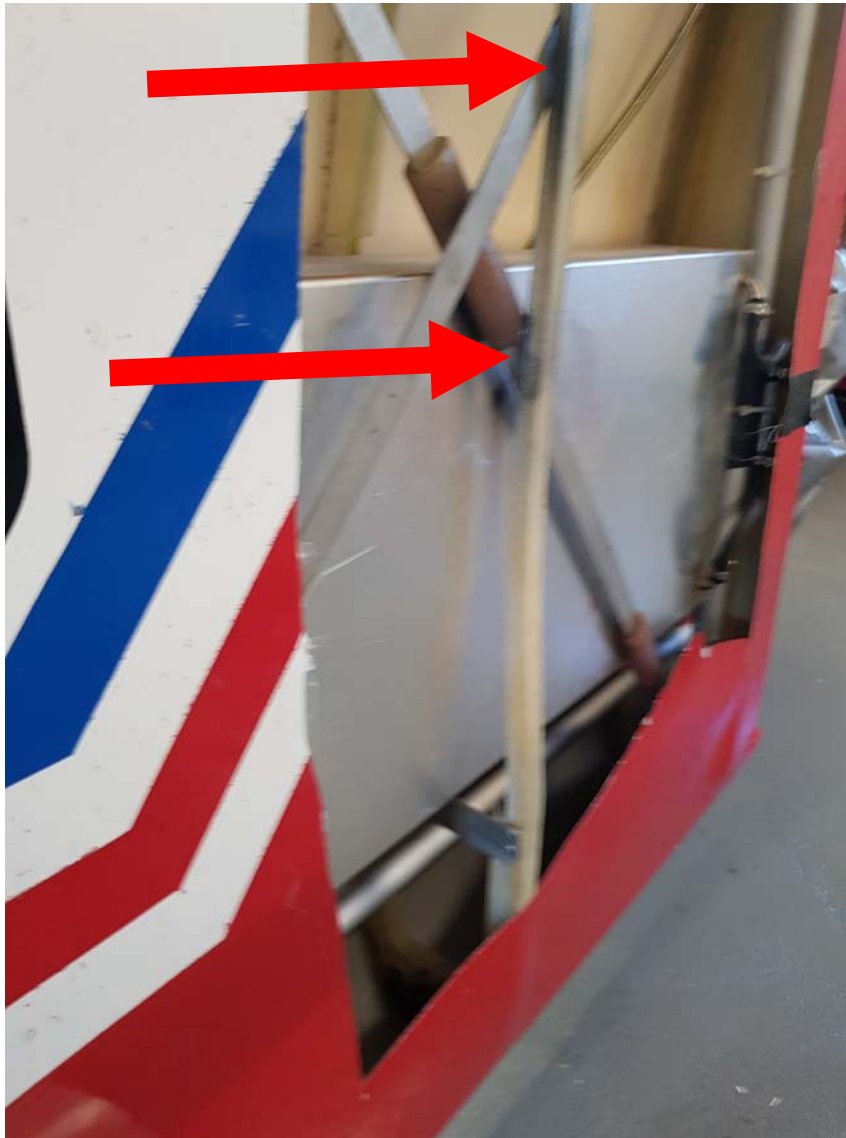
Bild 2: Diagonalverspannung unterhalb der Tanks, von unten gesehen (ohne Bespannung)

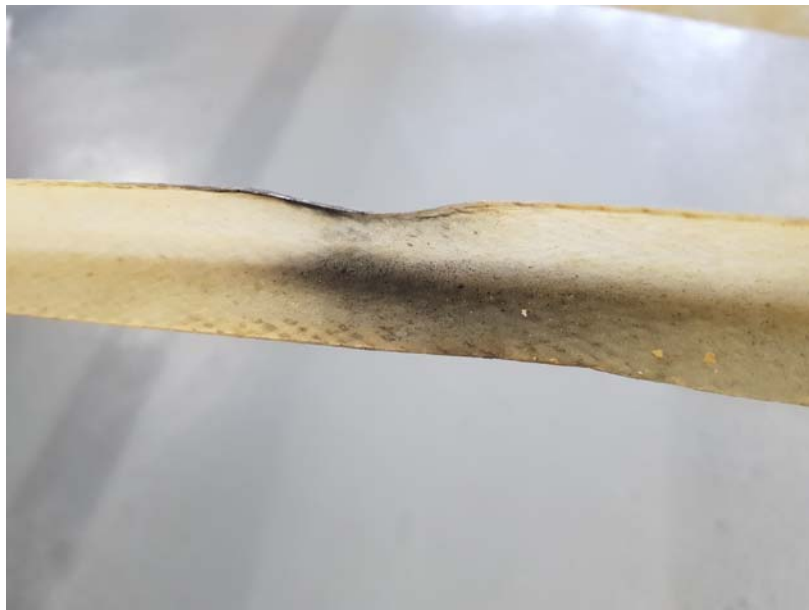
Bild 3: Abrieb an der GFK-Rippe

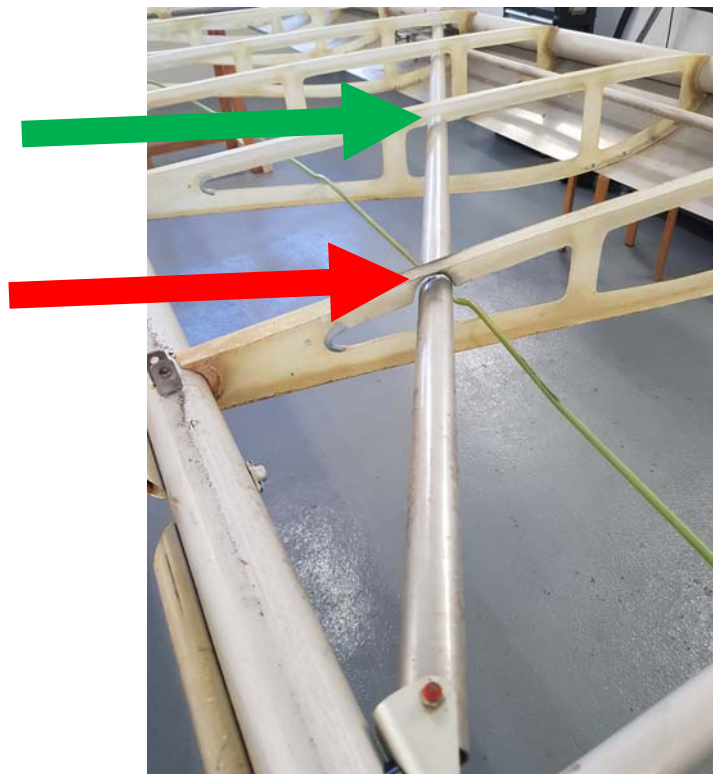
Bild 4: Diagonal Flügelstrebe von unten gesehen (ohne Bespannung)

Zur Begutachtung durch eine sachkundige Person, einem LTB oder einem Prüfer Klasse 5 kann durch lokale kleine Öffnungen der Bespannung im unteren Bereich der Rippen 4 und 5 (vom Rumpf aus gesehen) und / oder mit Hilfe eines Endoskops (minimalinvasive Löcher in der Bespannung) versucht werden alle möglichen Kontaktstellen zwischen Rippen und deren angrenzenden Bauteilen zu lokalisieren und hinreichend zu untersuchen. Die Kontaktstellen zeichnen sich durch Abrieb, schwarz gefärbtes Aluminium Oxid (s. Bild 3) und blanke Scheuerstellen am Aluminium (s. Bild 1 und 5) aus. Da weitere Schäden nicht ausgeschlossen werden können, sollten alle in diesem Bereich befindlichen Bauteile auf Kontaktstellen diesbezüglich hin untersucht werden.

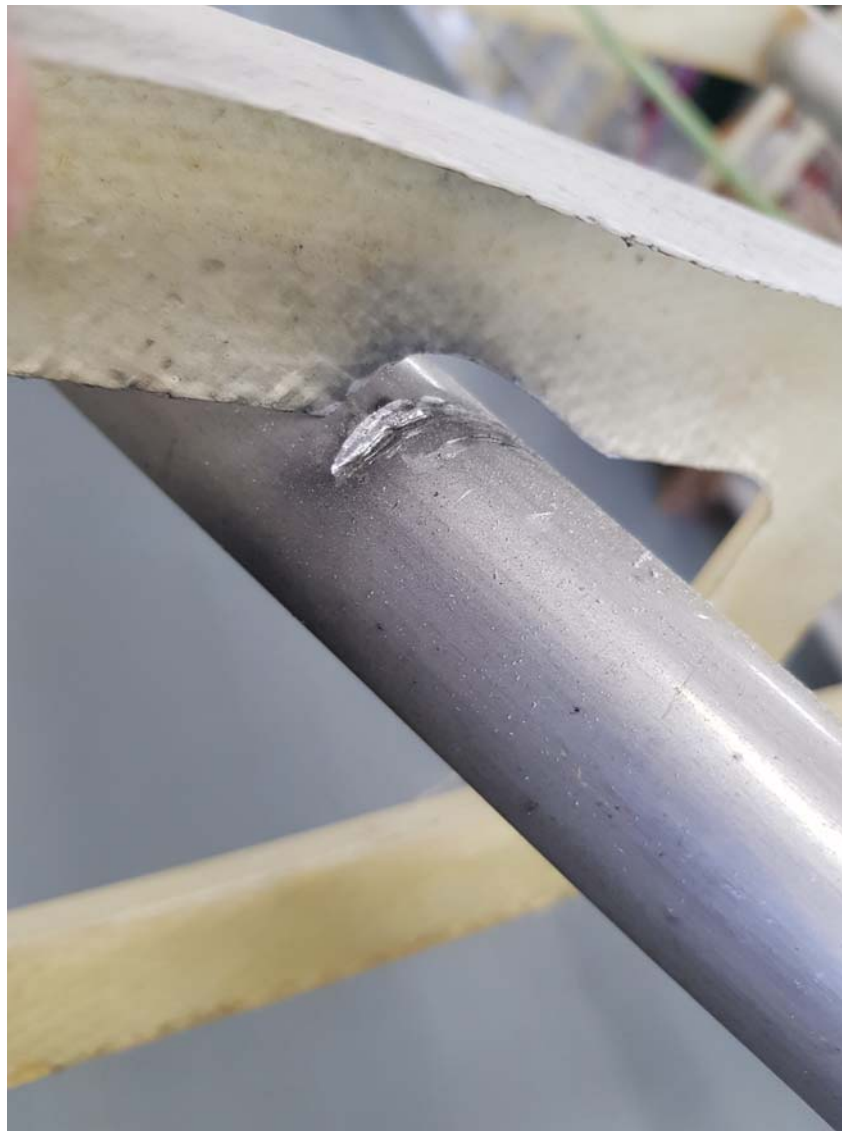
Bild 5: Diagonal Flügelstrebe / Rippe 3

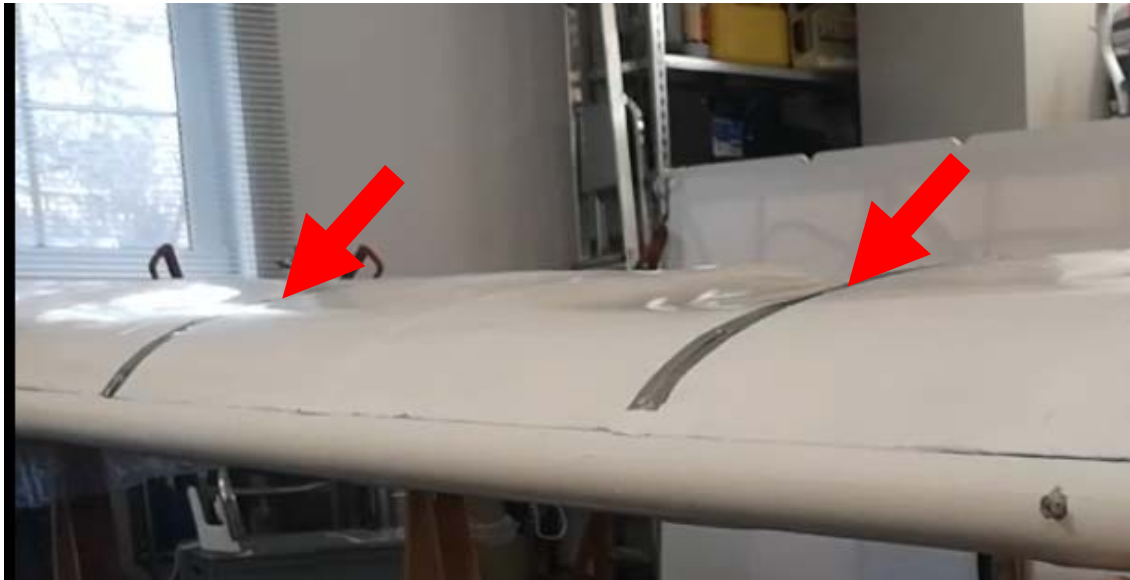
Bild 6

Zu c. Nasenleisten-Formblech Stoß-Vernietung an den Rippen

Zur Begutachtung durch eine sachkundige Person, einen LTB oder einen Prüfer Klasse 5 sind die Blechstöße der Formbleche der Nasenleisten und deren Vernietung auf den Rippen an der Oberseite der Tragflächen zu untersuchen. Unterscheidbar sind diese Rippen von den anderen an der doppelten vertikalen Nietreihe (sonst nur eine Nietreihe). Zur Begutachtung sind zunächst im Stoß-Bereich der Bleche (s. Bild 7) die Bespannung und die Lackierung auf Risse hin zu untersuchen. Des Weiteren ist durch Drücken (ca. 5kg) auf die Rippe von oben in diesem Bereich zu untersuchen, ob sich der Stoß der Bleche weitet und schließt, bzw. ob sich der horizontale Abstand der beiden Nietreihen zueinander hin weitet und schließt. Ist dies der Fall, oder sind hier Risse zu verzeichnen, lässt dies auf eine unzureichend feste Vernietung der Bleche mit den Rippen schließen.

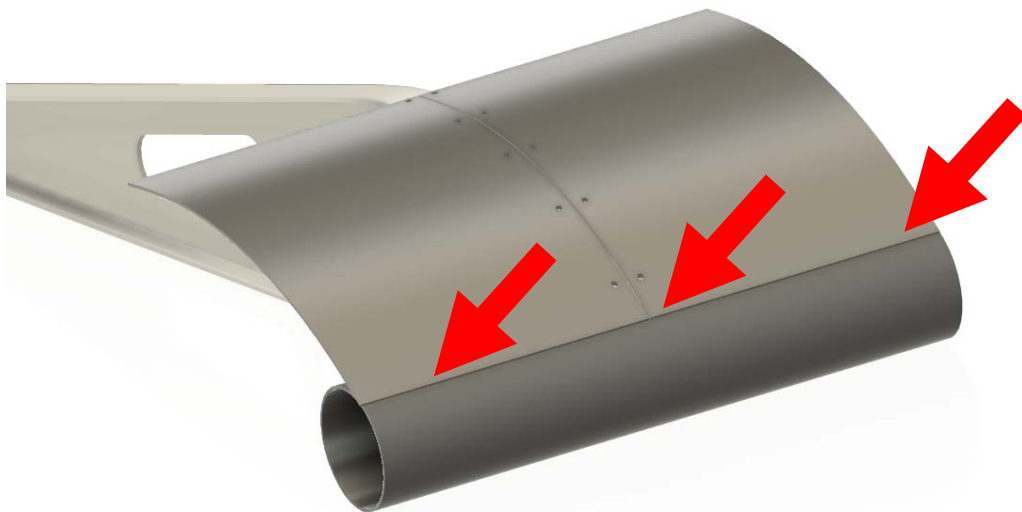
Bild 8 (Skizze)

Zu d. Nasenleisten-Formblech / Holm Interaktion

Zur Begutachtung durch eine sachkundige Person, einen LTB oder einen Prüfer Klasse 5 sind die Nasenleisten auf der gesamten Länge hin zu untersuchen. Hierbei ist im Bereich zwischen den Rohrholmen und den aufliegenden Nasenleisten-Blechen (s. Bild 8) auf Risse in der Bespannung und der Lackierung zu achten. Sind diese zu verzeichnen, lässt dies auf eine unzureichend feste Verbindung der Bleche, Holmen und Bespannung schließen.
