# Technische Mitteilung

TM-22.01 LTA DAeC 21-003 Rev. 2

Reparatur Höhenruder Wild Thing WT 01 / WT 02

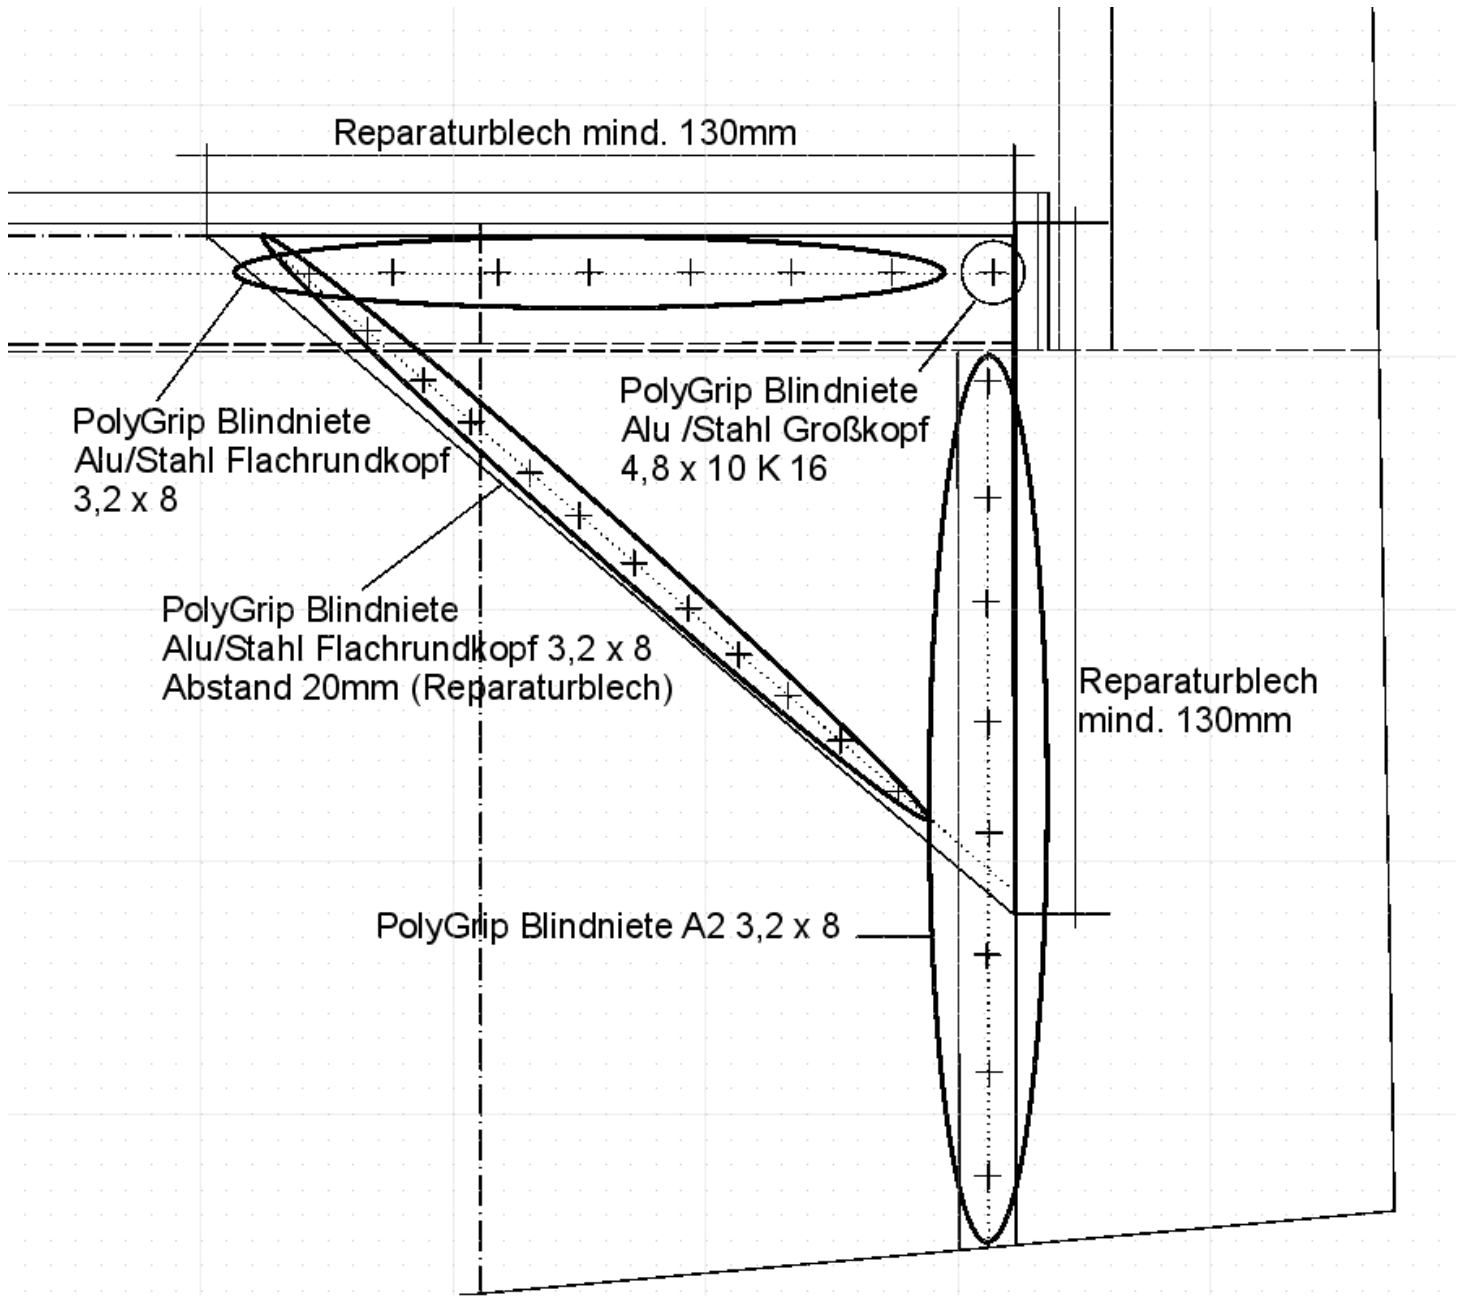
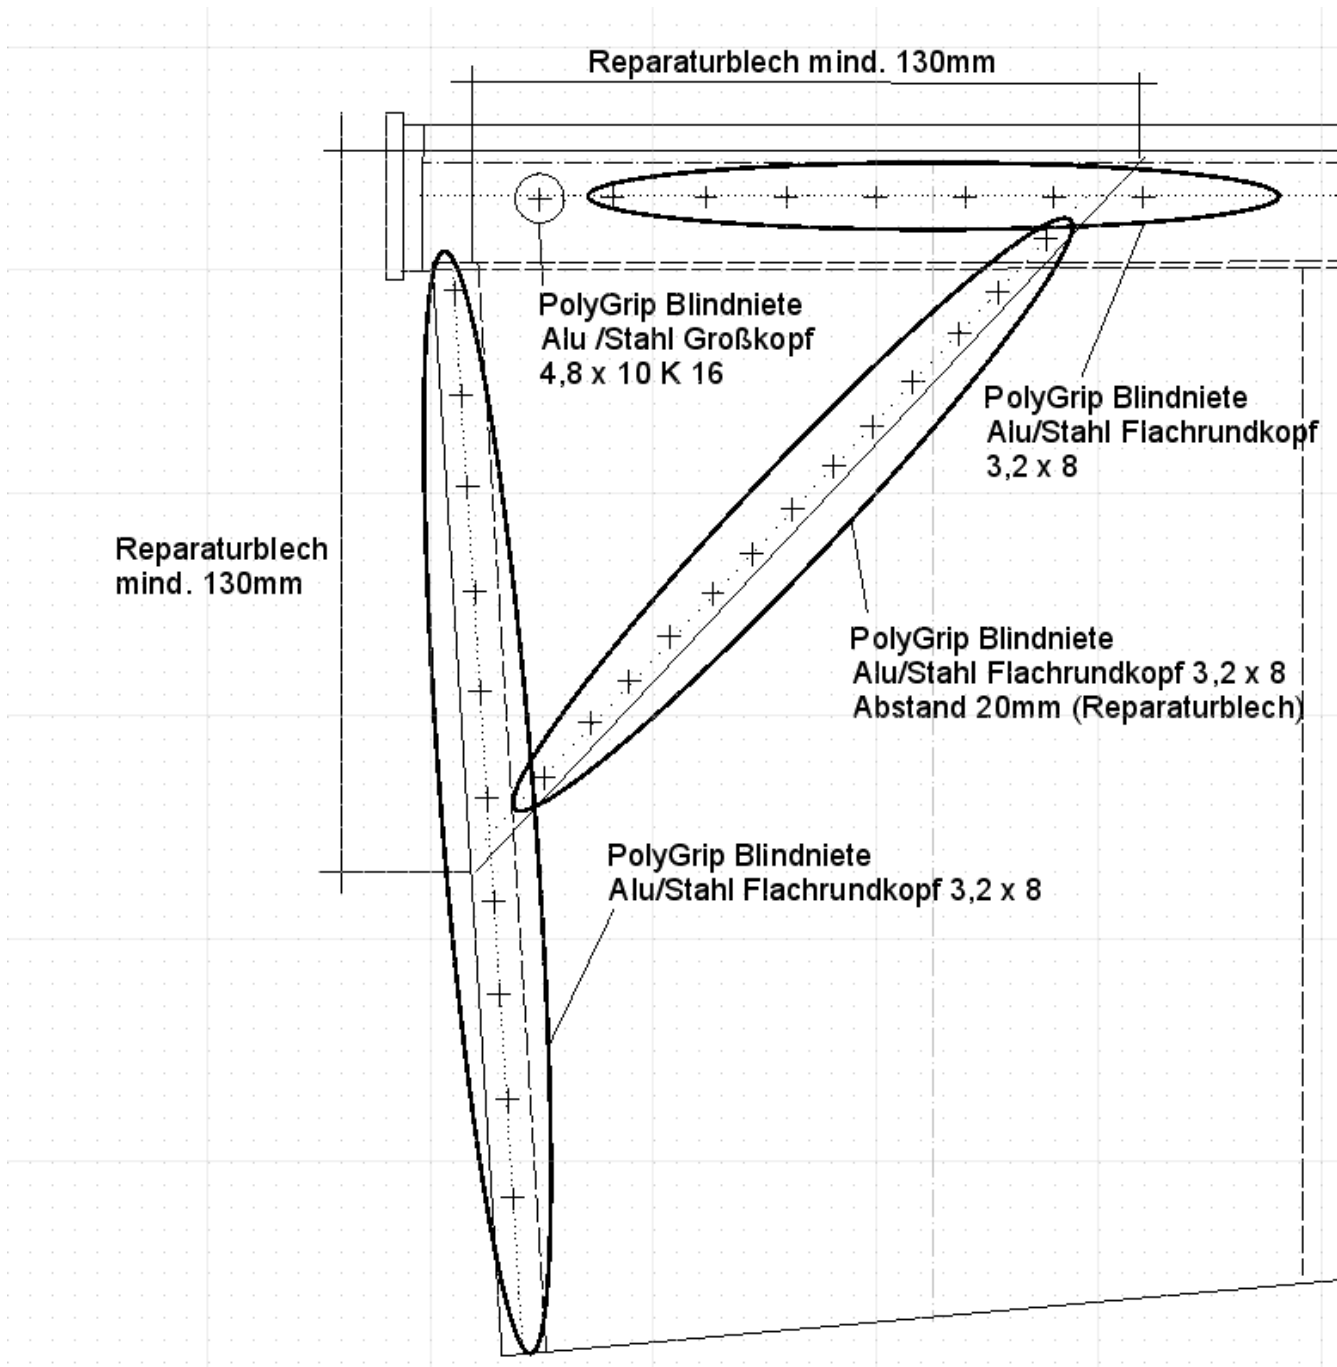
Gemäß der in der LTA DAeC 21-003 Rev. 2 beschriebenen Schäden am Höhenruder, müssen die Höhenruder bei jeder Vorflugkontrolle sowie insbesondere bei jeder Jahresnachprüfung auf entsprechende Beschädigungen überprüft werden. Sollten Schäden festgestellt werden müssen diese vor dem nächsten Flug durch Reparatur oder Austausch der Beplankungsbleche beseitigt werden.

- 2) Reparatur der Beplankung durch Verwendung eines Reparaturbleches (Dopplerblech) in Dreieckform mit einer Außenschenkellänge von mind. 130mm, Aluminiumblech 6061 T6 in 0,4mm oder 0,5 mm. Hierbei ist darauf zu achten, dass Risse an den Enden abgebohrt werden und Dellen und /oder Knicke vor aufbringen des Reparaturbleches beseitigt werden.

Es sind die bereits durch die Originalbeplankung vorhandenen Nietpositionen zu verwenden bzw. ein Nietabstand von 20mm und 3,2 x 8 Niete.

Es sind Niete entsprechend des Originalzustandes zu verwenden, d.h. auf der Keulenseite Aluminium, an den Drehpunkten 4,8mm Großkopf, und auf der Seite der Ansteuerung Edelstahl Niete. Siehe dazu auch Nietplan.

Es ist darauf zu achten, dass der Spalt zwischen Ausgleichsfläche des Höhenruders und Leitwerksfläche in Neutralstellung an keiner Stelle weniger als 3mm beträgt.
