## Technische Mitteilung

Gegenstand: Überprüfung des Anzugsmoments der Befestigungsschrauben;  
Nachrüstung von Scherstiften zum Schutz der Schrauben vor Biege- und Scherkräften.

Anlass: Möglicher Bruch von Flanschschrauben infolge zu geringen Anzugsmomentes

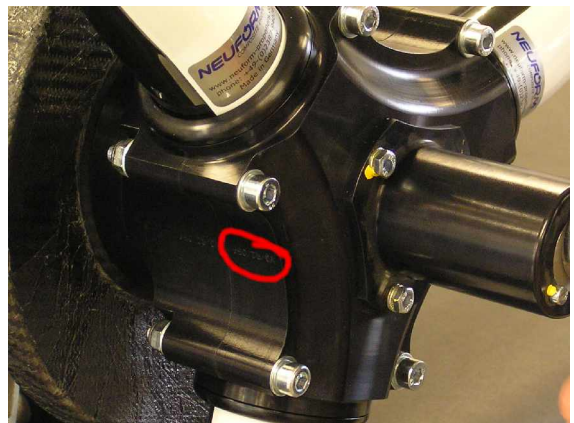
Wo befindet sich die Seriennummer?
