## DEUTSCHER AERO CLUB e.V. LUFTSPORTGERÄTE-BÜRO

**Sicherheitsmitteilung Nr. DAeC 2014-001 Rev1**

An alle Halter und Piloten von Ultraleichtflugzeugen mit  
**rettungssystem „Phantom 450“**

**Sicherheitsmitteilung Version II**  
**der Finsterwalder GmbH, Charly Produkte**  
**bezüglich des UL-Rettungsgeräts Charly Phantom 450 T**

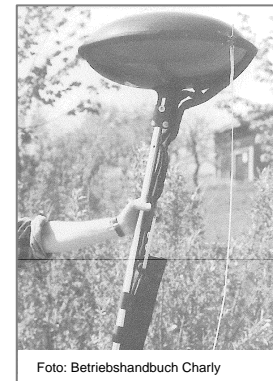
Foto: Betriebshandbuch Charly

Der korrekte Sitz des Verschlussbandes, um den gesamten Container ist unbedingt in den Vorflugcheck einzubeziehen! Wird bei der Abnahme oder Montage des Gerätes am Turm die Zentralleine auch nur kurz unter Spannung gesetzt, so führt das zum Verrutschen des Verschlussbandes und der Container ist somit nicht mehr funktionssicher verschlossen. Selbiges gilt auch für die kurzzeitige Belastung des Auslöseseseiles, es ist mit einer 8 kg-Schnur gesichert, löst also noch nicht aus, kann aber verrutschen. Am betreffenden Luftsportgerät ist darauf zu achten, dass Zentralleine und Auslöseleine spannungsfrei geführt, aber auch fixiert verlegt werden müssen. Besondere Sorgfalt ist geboten, wenn sich der Auslösegriff am Gurtzeug befindet. Hier kann es sehr schnell zu einer unbeabsichtigten Belastung der Auslösevorrichtung kommen, wobei das Zentralband nicht mehr seinen korrekten Sitz behält. Immer dann, wenn dieses Band nicht mehr korrekt sitzt ist die Gefahr einer unkontrollierten Öffnung in allen Phasen des Umgangs mit dem Fluggerät möglich.

Beim Transport der Rettungsgeräte, bei der Montage auf dem Drachenturm und nach unsanften Landungen ist diese Kontrolle immer erforderlich. Dies gilt auch, wenn das UL-Gerät in montiertem Zustand aus der Halle genommen wird. Vielfach ist die Torhöhe nicht ausreichend, der Drachen muss gekippt werden, um nicht mit der Rettung am Tor anzustoßen. Auch werden die Trikes mit abgenommenem Drachen hangariert, wobei Auslöse- und auch Zentralleine beim Montage- und Demontagevorgang zugbelastet werden können. Auch ein unsanftes Ablegen des Rettungsgerätes auf dem Rand des Containers hat selbige Folgen.

Es wurde festgestellt, dass die im Verschlussband befindlichen Dyneema-Seile mit Zugfedern überdehnt waren und dadurch statt der Gesamtlänge von 1620 +/- 5mm eine Gesamtlänge von 1645mm aufwiesen. Die Zugfedern waren von 80mm auf 88mm gelängt.

Die Solllänge der Feder und die Maximallänge der Seile mit Feder sind auf untenstehender Skizze ersichtlich.

Sollten die Federn überdehnt sein und die Maximale Gesamtlänge der Seile 1625mm überschreiten tauscht die Fa. Charly Produkte das Container-Verschlussband kostenlos aus.
