DEUTSCHER AERO CLUB e.V.
Luftsportgeräte-Büro

Sicherheitsmitteilung
SM-Nr.: SM 17-001

Luftsportgeräte-Muster: TECNAM P 92 / P 96

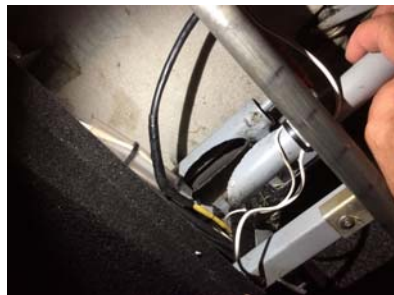
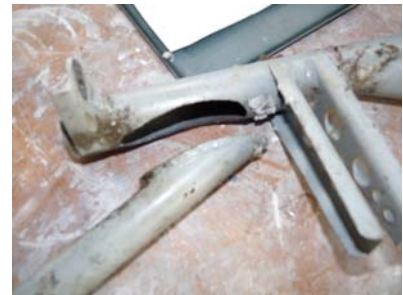
Fotos:

Anlass: Während des Fluges kam es in zwei Fällen zum vollständigen Abriss des Steuerknüppels vom zentralen Steuerrohr. Die ULs konnten mit dem rechten Knüppel gelandet werden. Die eine „P 92“, Baujahr 1997 befand sich im Abstieg nach einem F-Schlepp, die andere „P 92“ mit 8790 Betriebsstunden im Landeanflug. Bei der anschließenden Rissprüfung wurde auch an der Schweißnaht am zweiten Knüppel ein beginnender Riss entdeckt.

Hinweise: Das Luftsportgeräte-Büro prüft die Herausgabe einer Lufttüchtigkeitsanweisung. Vorab wird dringend eine Rissprüfung vor dem nächsten Flug und alle 100 Stunden empfohlen. Die Risse sind durch Sichtprüfung kaum oder gar nicht zu erkennen. Da die Baureihe „P 96“ die gleich Steueranlage hat, gilt die Sicherheitsmitteilung ebenfalls für dieses UL-Muster.
